Notat vedr. gennemgang af ejerforeningens fælleshus

Dato: 25-08-2017

Sags nr.: 17-0733

Humblebyen
Carstensgade 15
1770 København V
Matr.nr: 855

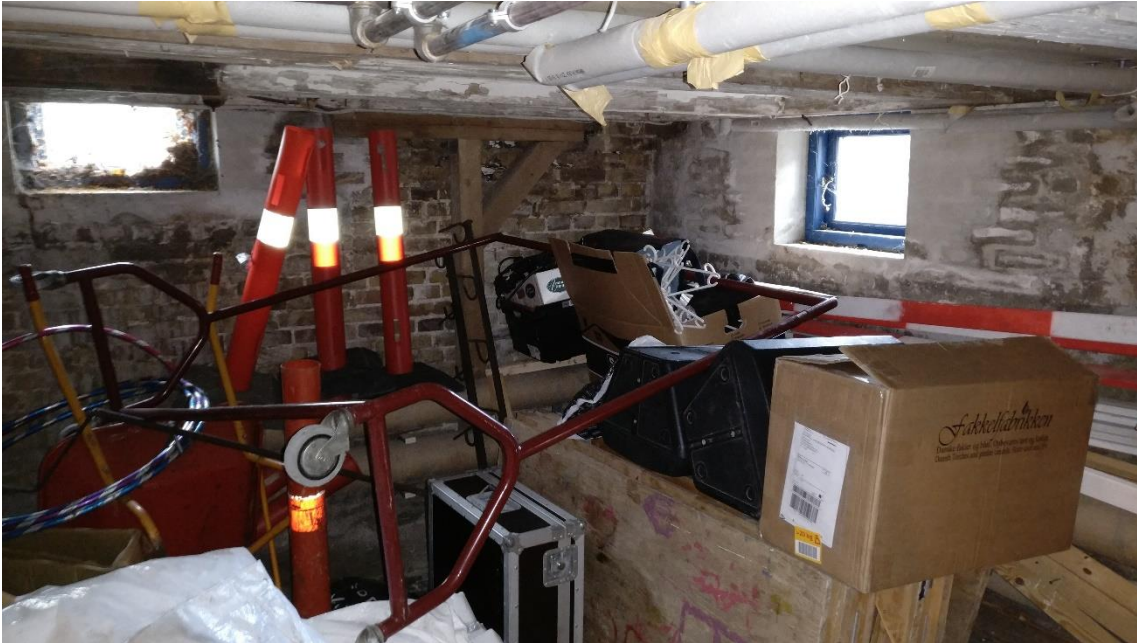
Figur 3 – Foto af et af kælderrummene.

På figur 3 ses det, at kælderen bruges til opbevaring af diverse genstande. Opbevarede genstande bør rykkes ud fra væggene. Ved at væggene friholdes har den fugt, der er i væggene har bedre mulighed for at komme væk.

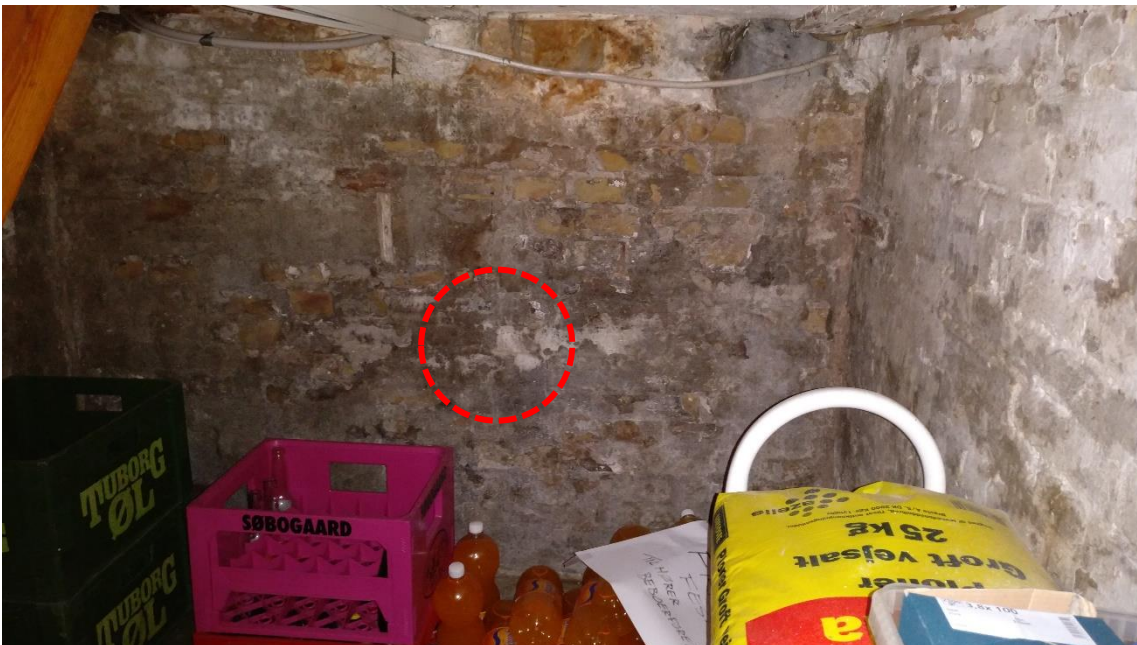
Figur 4 – Foto af opfugtet kældervæg, med saltudfældninger.

Kælderen er fugtig, hvilket har medført saltudfældninger og murværk med skadet mørtel. Det anbefales af lave lodret fugtsikring, med omfangsdræn og udvendig isolering for at tørholde kælderydervæggene og forbedre indeklimaet i kælderen.

Hvis kældergulvet sænkes, og der udføres gulvvarme, vil den udvendige isolering også være godt mod varmetab fra kælderrummene. Det anbefales, at der udføres opvarmning af kælderen, for at afhjælpe fugtproblemerne og forbedre indeklimaet i kælderen.

Det anbefales yderligere, at der etableres ventilation af kælderen, så frisk luft kan tilføres og fugtig luft kan bortventileres.

Lodret fugtsikring af kælderydervægge med udvendig varmeisolering og omfangsdræn

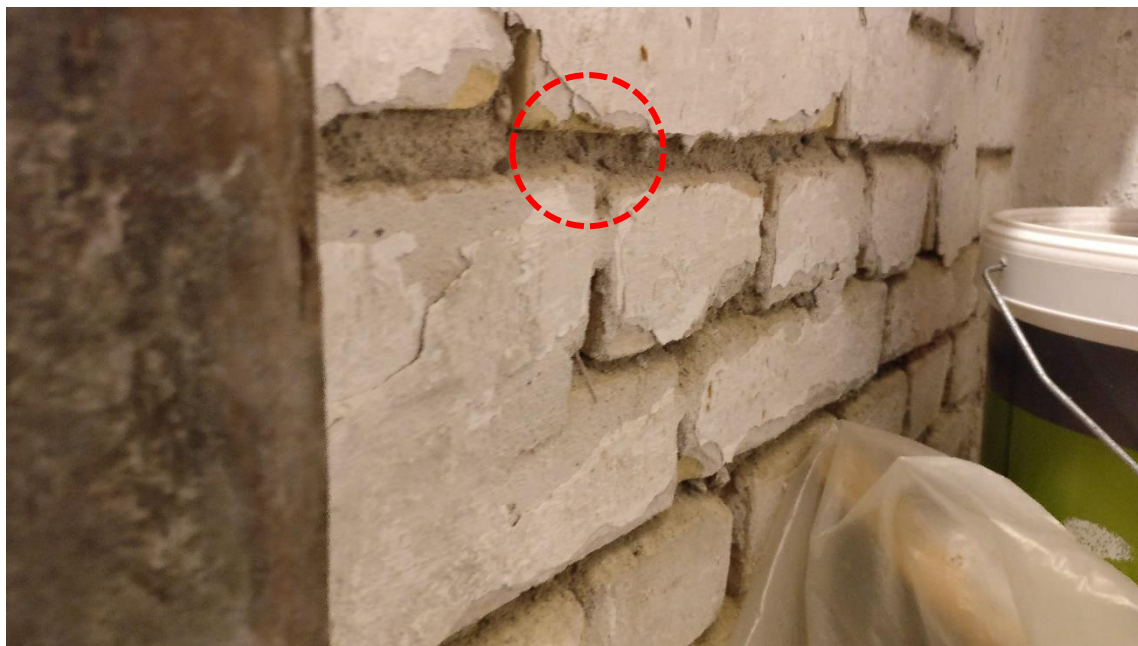
Figur 5 – Foto af kældervæg hvor mørtlen har taget skade.

Indvendige reparation fuger af kældervægge

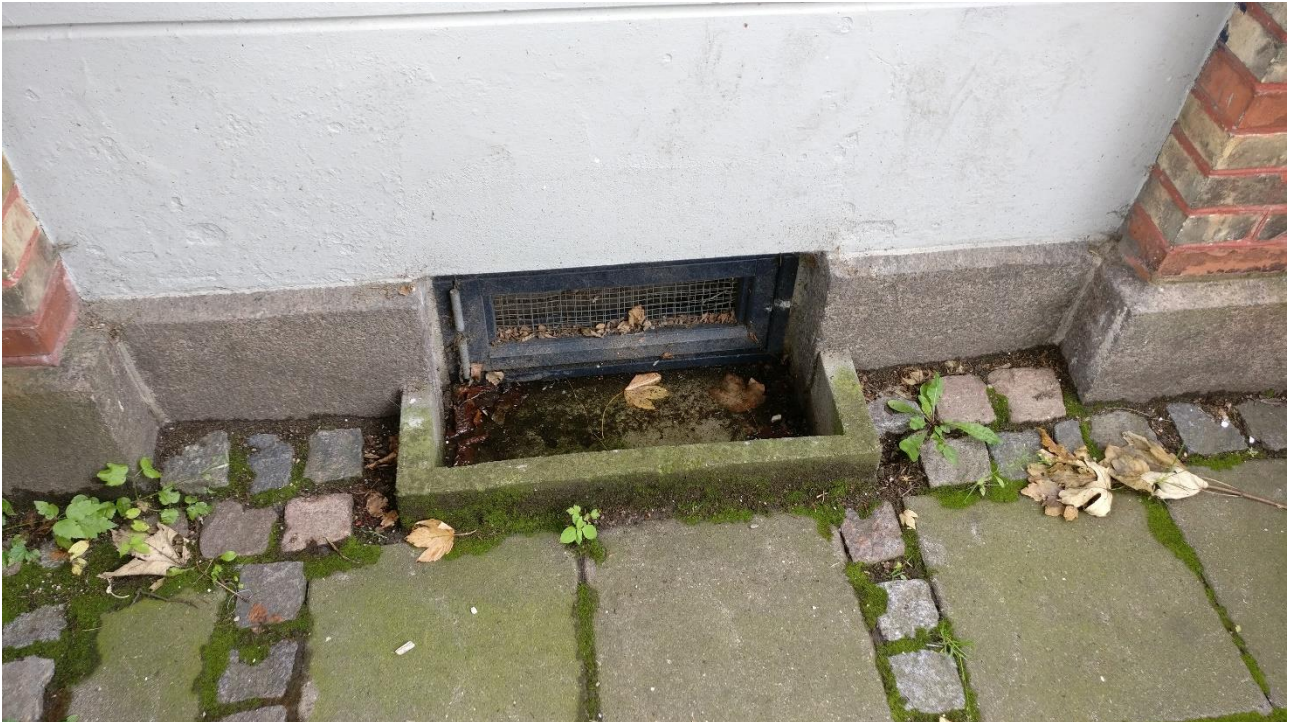
Figur 6 – Foto af kældervindue.

Kældervinduerne er placeret i en betonlyskasse uden afløb, hvilket medfører, at ved regn kommer vandet ikke væk fra vinduet eller bygningen. Dette kan skade vinduet og opfugte kældervæggen.

Etablering af afløb i lyskasser, i forbindelse med etablering af omfangsdræn.

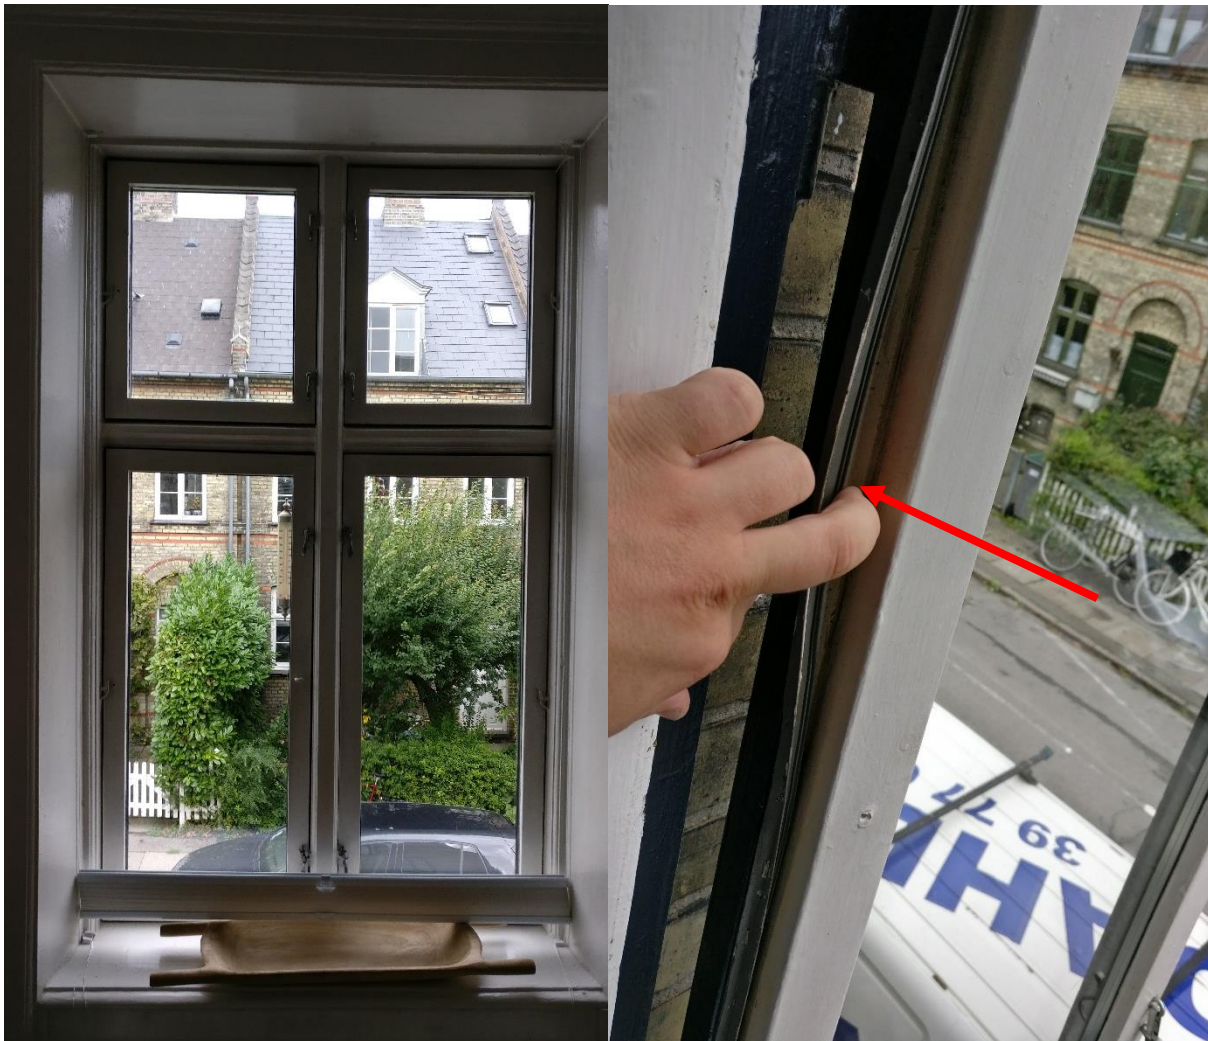
Figur 7 & 8 – Fotos af vinduer på 1. sal.

Beboerne i lejlighederne på 1. og 2. sal fortæller, at det trækker ind af vinduerne, og de ønsker nye vinduer. Gummilisten rundt i vinduet er blevet dårlig og sidder ikke rigtig fast. Yderligere er vinduerne blevet skæve.

Det vurderes at vinduerne ikke behøver at udskiftes, men en ny gummiliste rundt i alle vinduer og en opretning af vinduerne vil hjælpe mod træk. Endvidere bør vinduerne i samme forbindelse malerbehandles.

Nye tætningslister, opretning af vinduer og malerbehandling.

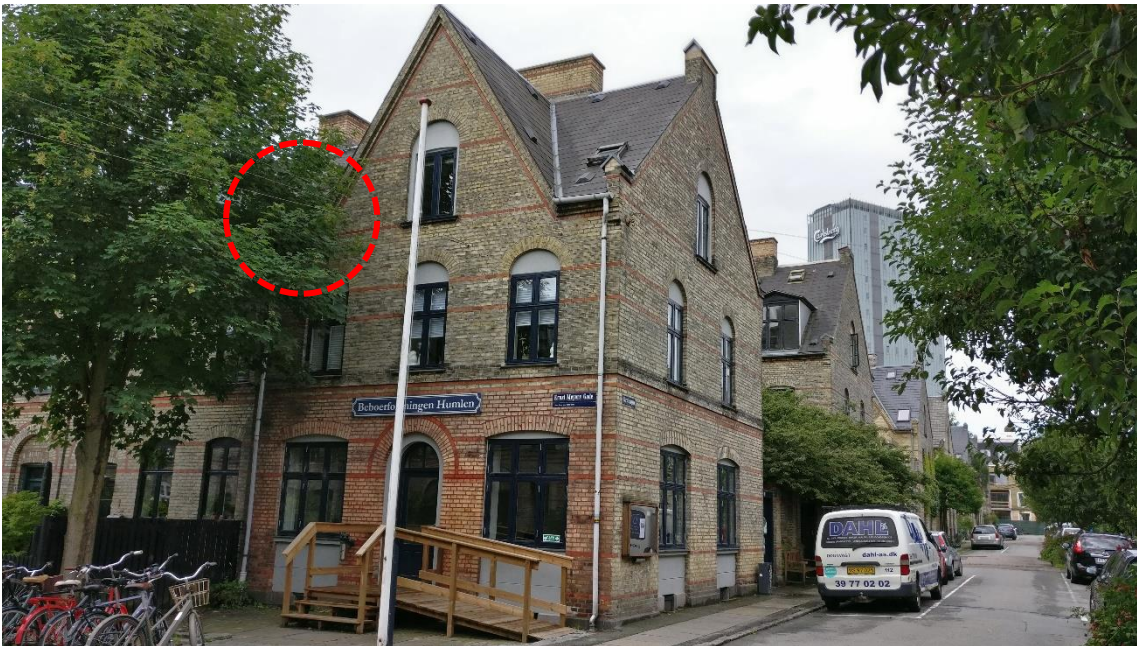
Figur 9 – Foto af facaden fra hjørnet af Carstensgade og Ernst Meyers gade.

Udvasket/løs mørtelfuge

Foreningen har haft gentagne problemer med i ydervæggen mod Ernst Meyers gade, se figur 1 & 9. Det kan svagt ses fra gaden, at muren er hvidlig. Beboerne i lejligheden på 1. sal har haft skimmelsvamp på væggen i værelset. Der forligger en udarbejdet fugt- og skimmelundersøgelse, der beskriver skimmelsvamp i ydervæggen og en udbedring af dette, se bilag 1. Den udarbejdede rapport tager udgangspunkt i, at der kan være skade på nedløbsrøret, der er monteret på den væg, hvor skaden er. Skaden kan også være opstået af forholdende på badeværelset, der er placeret direkte henover soveværelset. Dette bør undersøges nærmere.

Facaderne og gavlmurværket er generelt skadet, med en del revner og fuger, der er blevet udvasket. Skader på murværket bør udbedres for at sikre tætheden af murværket.

Udskiftning af fuger på 2 facader og brandkarme

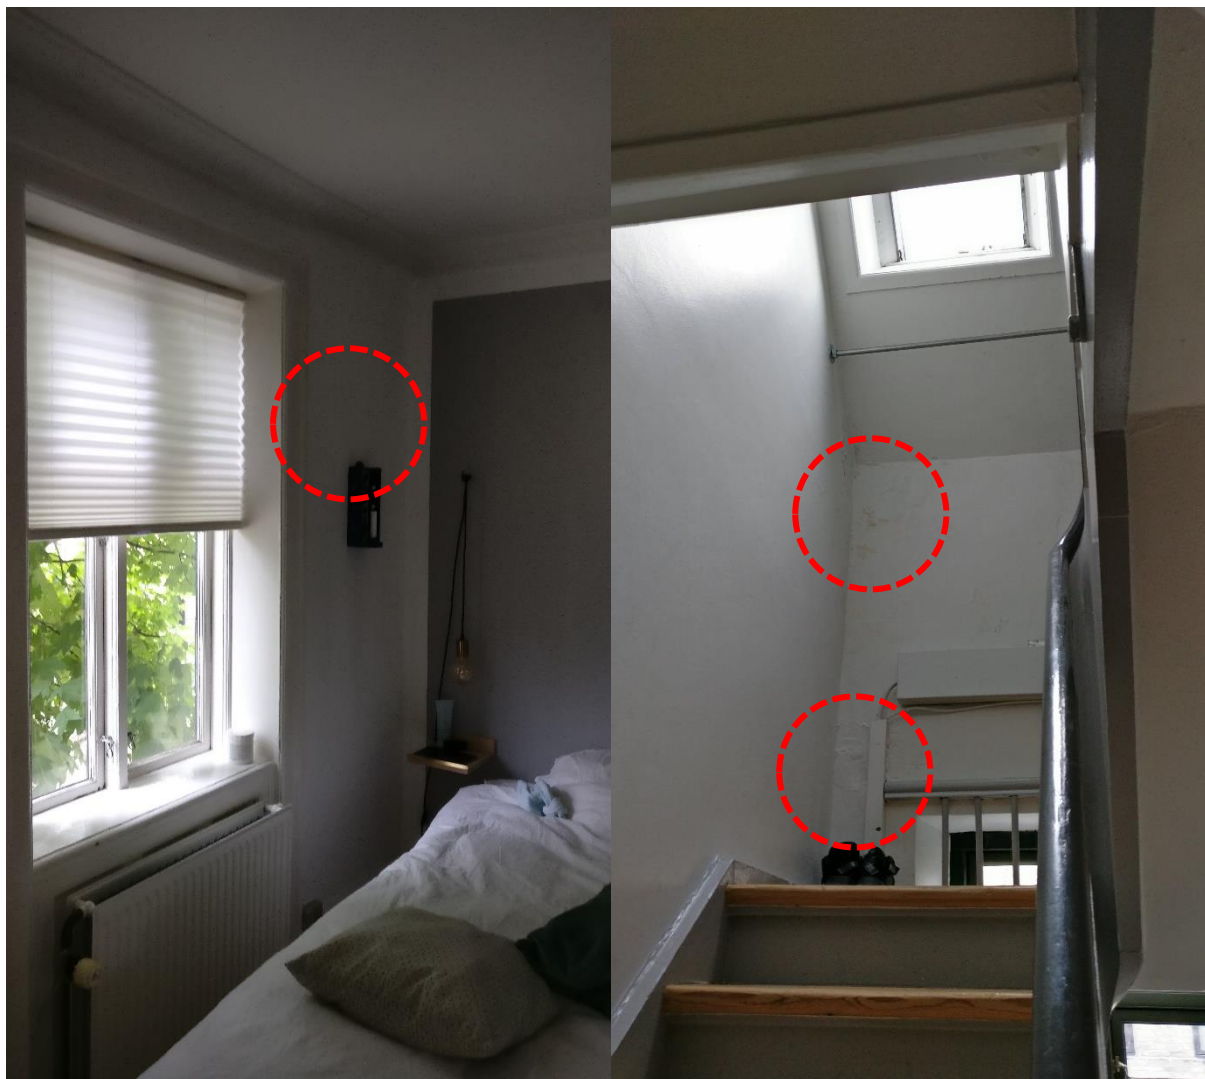
Figur 11 & 12 – Foto af værelse på 1 sal. med opfugtet væg samt foto af tapperepos mellem 1. og 2. sal, hvor der er fugtskade.

Der blev ved besigtigelsen konstateret en fugtskade på ydervæggen ved tappereposen mellem 1. og 2. sal. Denne skade kan lige som den anden også være opstået på grund af skadet nedløbsrør på murens yderside.

Reparation af tagrender/nedløb

Reparation af væg på repos indvendigt

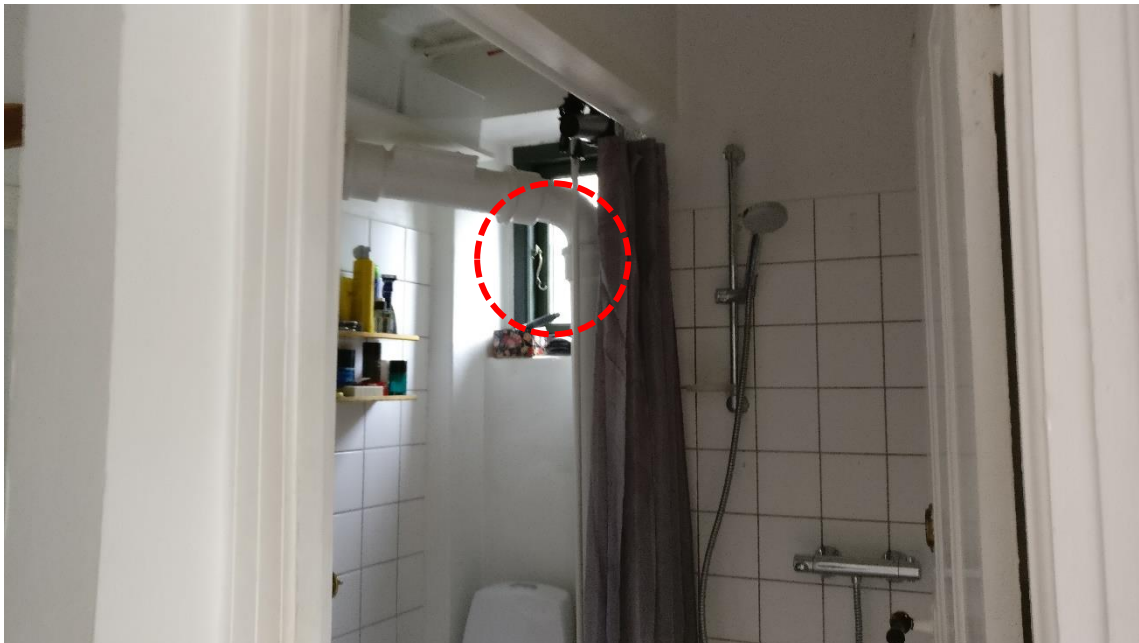
Figur 13 – Foto af badeværelse på 1. sal.

Badeværelset på 1. sal er i fin stand, men den eneste mulighed for udluftning er via et lille vindue. Det anbefales, at der sættes en fugtstyret ventilator op, så fugt automatisk ventileres bort.

Etablering af fugtstyret ventilator med afkast til det fri

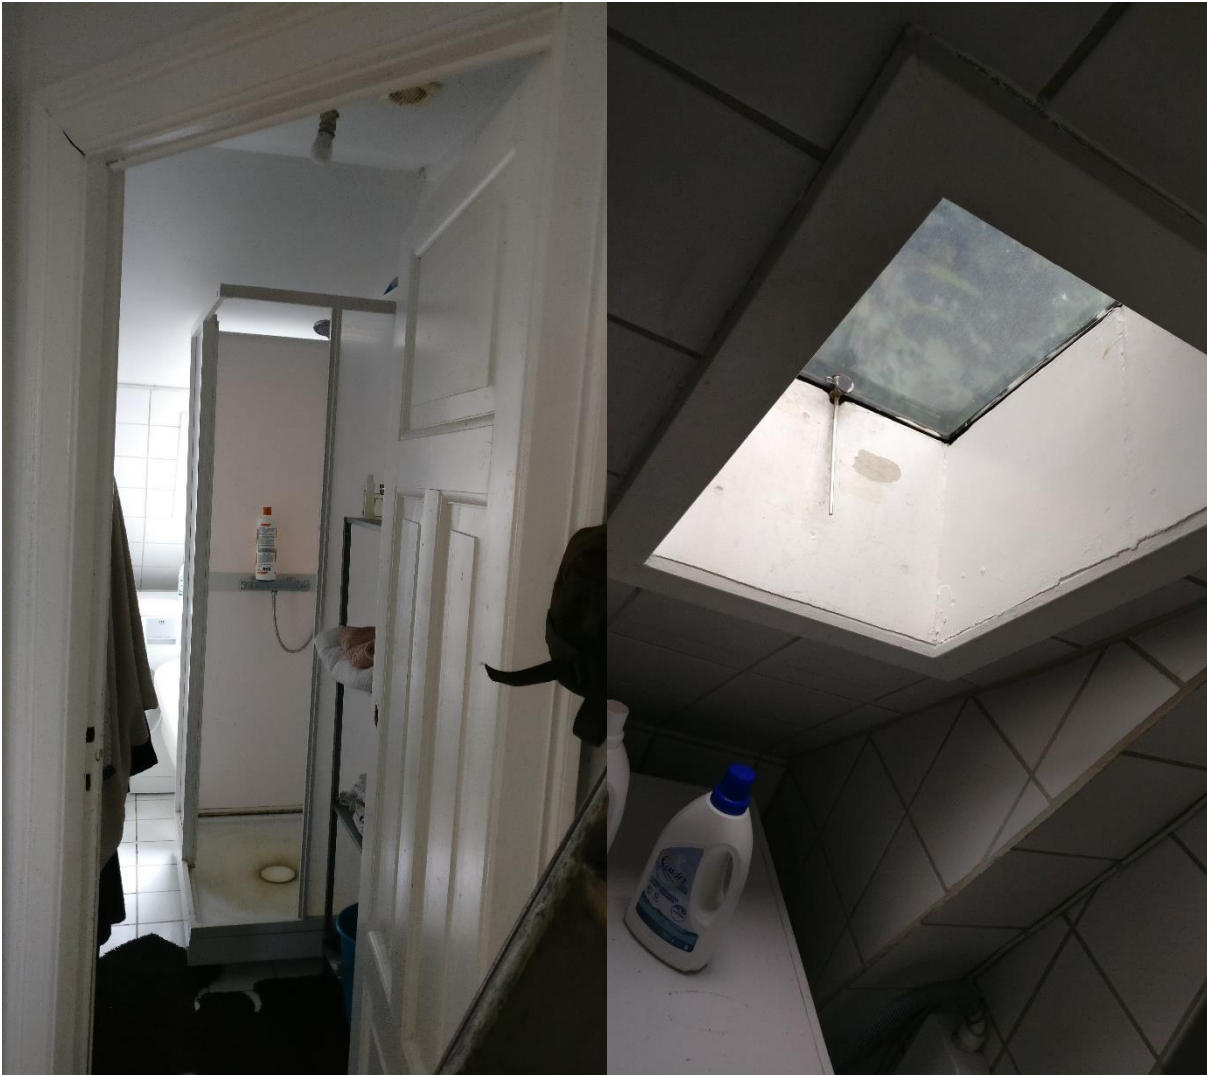
Figur 14 & 15 – Fotos af badeværelset på 2. sal.

Foreningen ønsker at ændre badeværelset på 2. sal, da rummet er dårligt indrettet og er opbygget som en let konstruktion. En del af gulvklinkerne er knækket og fugerne er i dårlig stand eller manglende. Klinkerne er lagt på en let konstruktion, og dette kan også være årsagen til, at fliserne er knækket og fugerne mangler. Der er mekanisk ventilation i badeværelset på 2. sal, men ventilationsrøret er ikke ført til det fri og ligger i stedet løst på loftet. Dette bør udbedres, så der ikke ledes varm, fugtig luft op i loftrummet, hvilket kan give problemer med råd og svamp.

Det anbefales, at fjerne eksisterende klinker og gulv. Efterfølgende udføres et betongulv på f.eks. svalehaleplader med gulvvarme. Det skal udføres en ny vådrumsmembran iht. SBI 252 og nye klinker. Der bør indrettes en bruseniche samt evt. monteres en ny fugtstyret ventilator.

Etablering af badeværelse med ny bruseniche, betongulv med afløb, vådrumsmembran, klinker og gulvvarme, samt ingeniørprojekt for eftervisning af eksisterende etagebjælker.

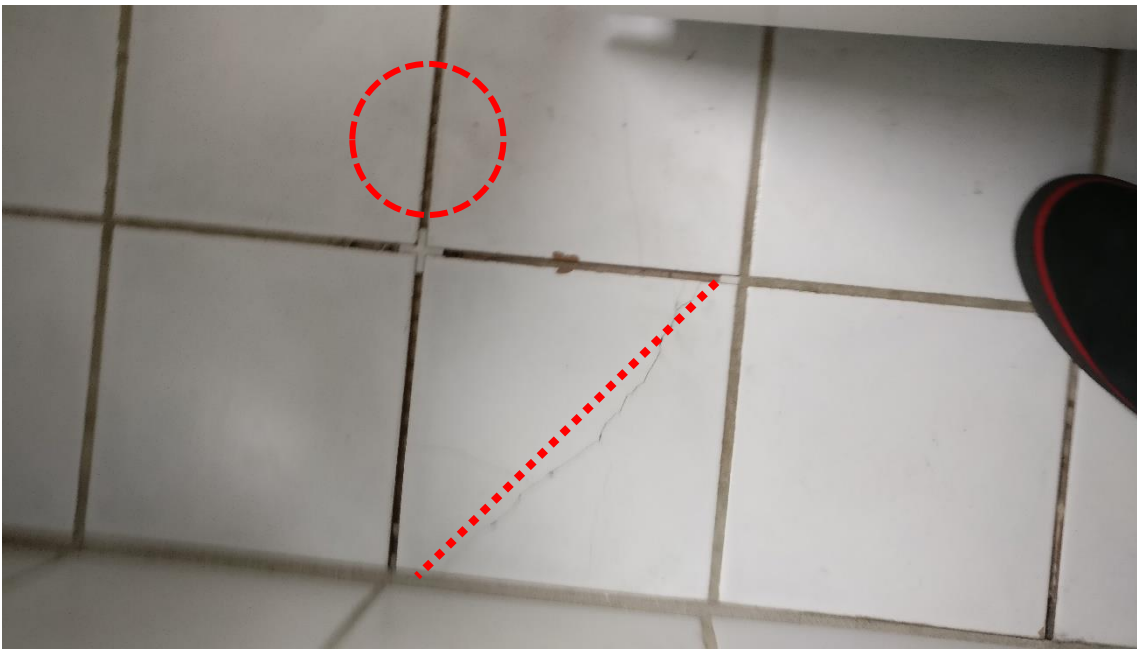
Figur 16 – Foto af knækket flise og manglende fuger på badeværelse på 2. sal.

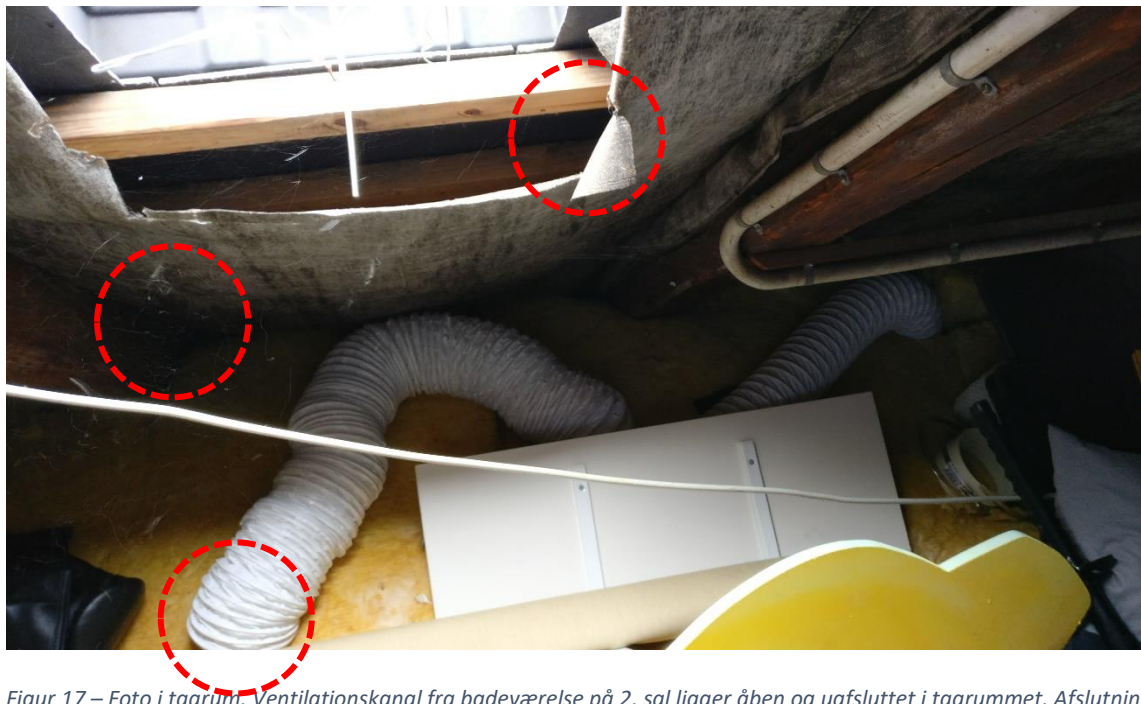
Figur 17 – Foto i tagrum. Ventilationskanal fra badeværelse på 2. sal ligger åben og uafsluttet i tagrummet. Afslutning af undertaget omkring tagvinduet er ikke korrekt. Isolering ligger helt ud til undersiden af undertaget

På figur 17 og 18 kan det ses, at der ligger isolering helt ud til tagfoden, hvilket forhindrer muligheden for ventilation af tagrummet via tagfoden. Det kunne ved besigtigelsen ikke ses, om der er udført ventilation ved tagfoden. Dette bør undersøges nærmere. Antallet af ventiler i undertaget vurderes at være tilstrækkeligt.

Ydermere kan det ses, at ventilationskanalen fra badeværelset på 2. sal ligger åben i loftrummet og ikke er ført til det fri, hvilket giver stor fugtbelastning i tagrummet.

Undertaget er ikke udført korrekt, da det ikke er samlet korrekt omkring vinduet, hvilket kan lede regnvand direkte ind i loftrummet. På figur 18 ses, at der i nogle områder ikke er etableret undertag. På fotoet ses også der mangler en skiferplade, dette kan give vandindtrængen og skader på underliggende konstruktioner. Der er ikke undertag ved alle spærfag.

Det anbefales, at isoleringen ændres, så den ligger korrekt og giver mulighed for ventilation fra tagfoden kan komme ind i taget. De steder hvor der er skadet eller mangler skifferplader bør udbedres. Der bør generelt være undertag på et skifertag, men krav om dette kan variere for de forskellige producenter.

Etablering af ny, fugtstyret ventilator inkl. ny taghætte/afkast til det fri.

Reparation af undertag omkring ovenlysvinduer

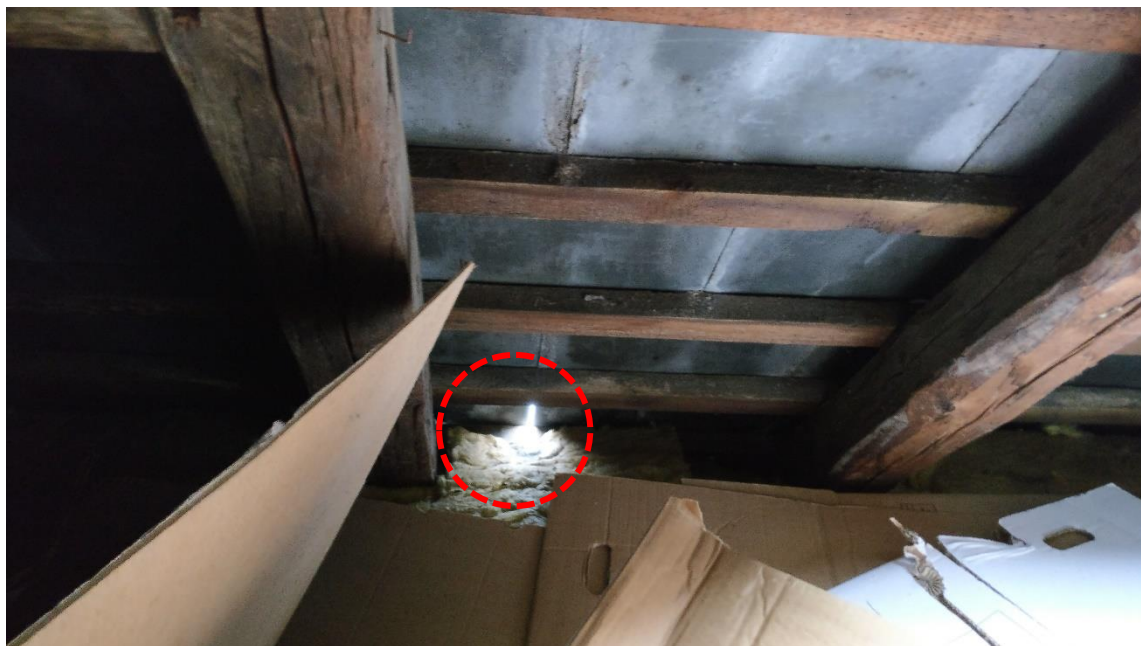
Figur 18 – Foto i tagrum. Der mangler en skifferplade. Der mangler undertag i nogle områder. Isolering ligger helt ud til undersiden af tagfladen.

Lægning af manglende skiferplade.

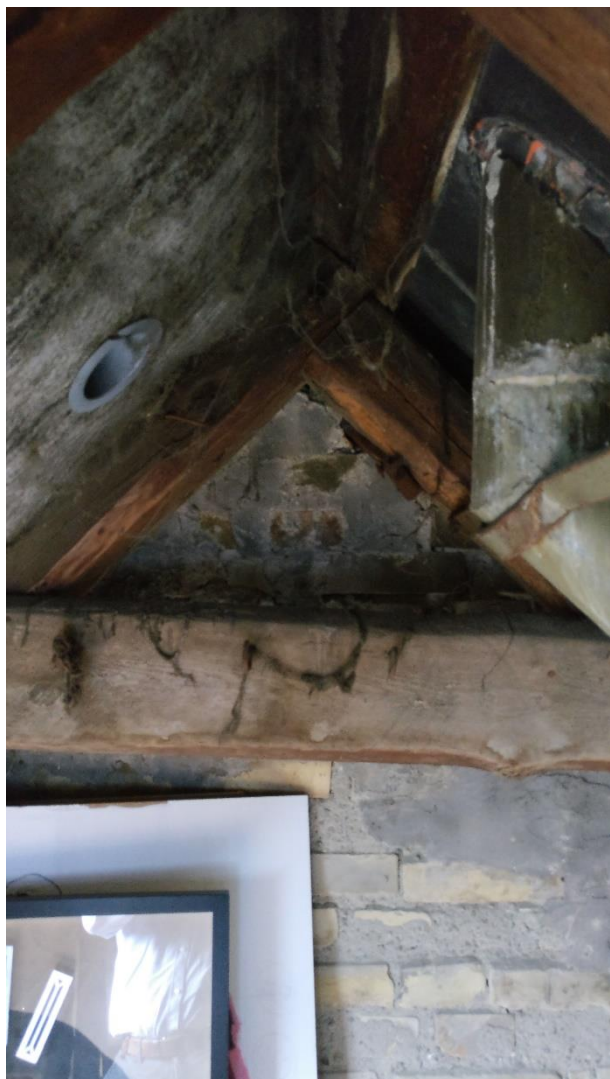
Figur 19 – Foto af undertag og ventil til ventilation af tagrummet.

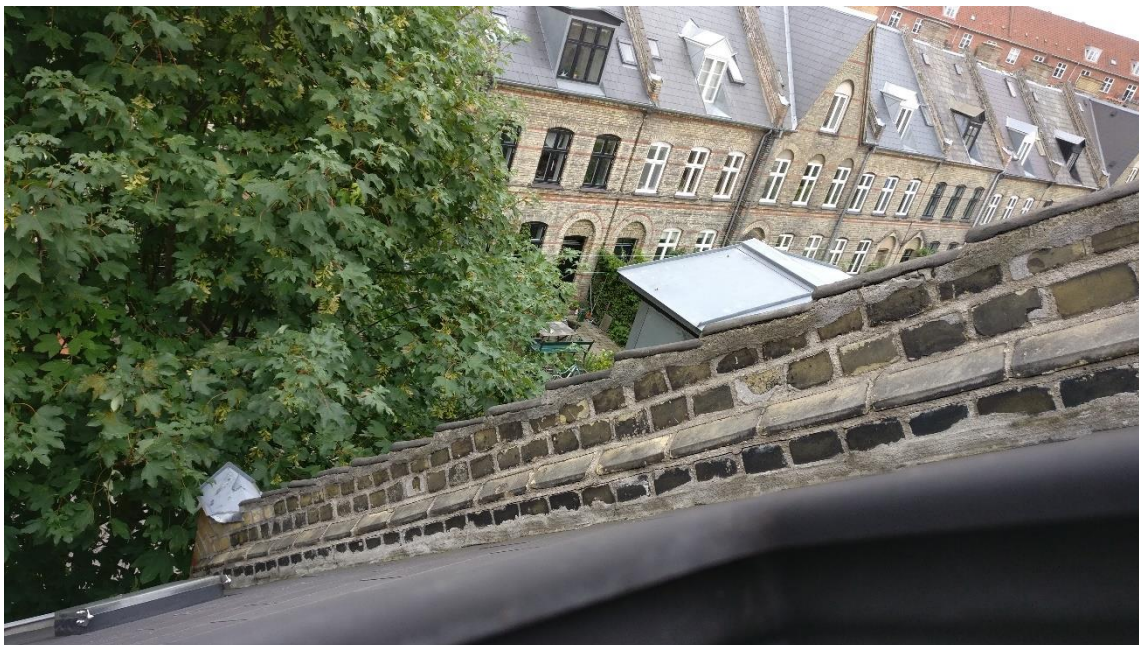
Figur 20 –Foto af Brandkarm.

Ved besigtigelsen så brandkarmene medtaget ud, og kunne godt bruge en gennemgang af en murer, for at få udskiftet fugerne.

Brandkarmen der blev set ved besigtigelsen, vurderes at skulle udbedres ved at fugerne eftergås. Det anbefales, at fugerne eftergås i forbindelse med ubedringer af ydervæggene.

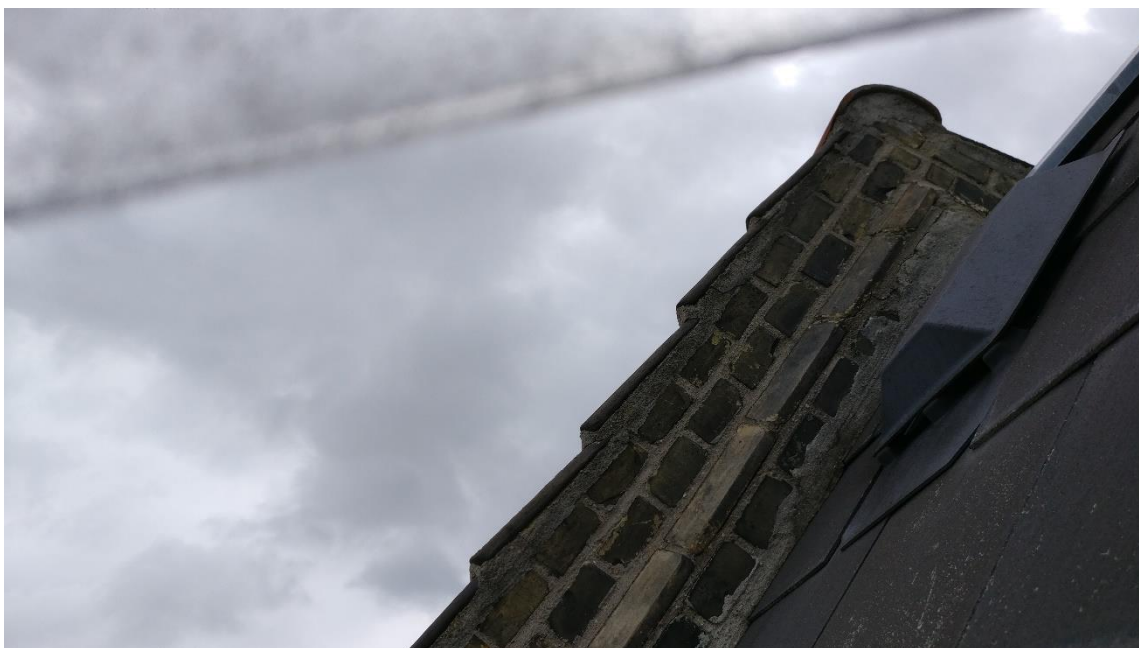
Figur 21 – Foto af brandkarm ved kip samt ventil til ventilation af tagkonstruktion.
