# **Fugt- og skimmelsvampeundersøgelse i ejendommen**

**Carstensgade 15  
1770 København V**

**Rapport nr. 170173**

**10. februar 2017**

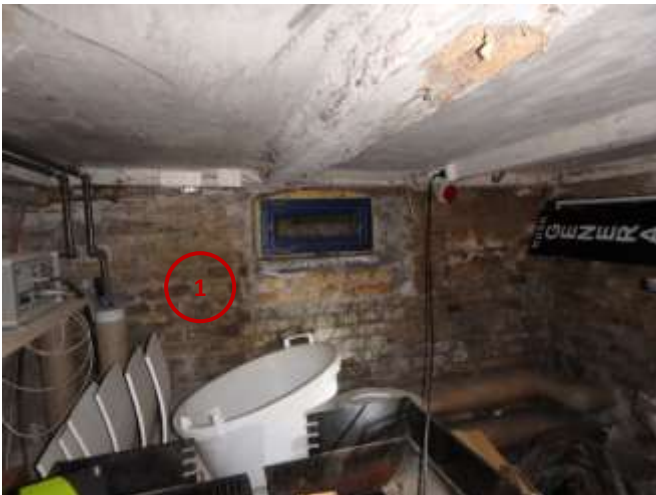
Fig. 1 Kælder

Der blev på besigtigelsestidspunktet målt forhøjede fugtniveauer i kældergulv og kælderydervægge (< 150 Digits), hvilket er forventeligt i ældre ejendomme.

1. Der blev registreret saltudfældninger på kælderydervæggene, hvilket er normalt forekommende i ældre ejendomme

På baggrund af undersøgelsen vurderer vi at årsagen til den registrerede opfugtning i kældergulv og kældervægge skyldes generel opstigende grundfugt, hvilket er normalt forekommende i ældre ejendomme.

Der var mange opmagasinerede effekter i kælderen. Vi anbefaler at fugtfølsomme materialer opbevares i plastikkasser med tætsluttende låg på stålreoler. Reolerne skal være placeret, så der er mulighed for luftcirkulation omkring gulv og vægge.

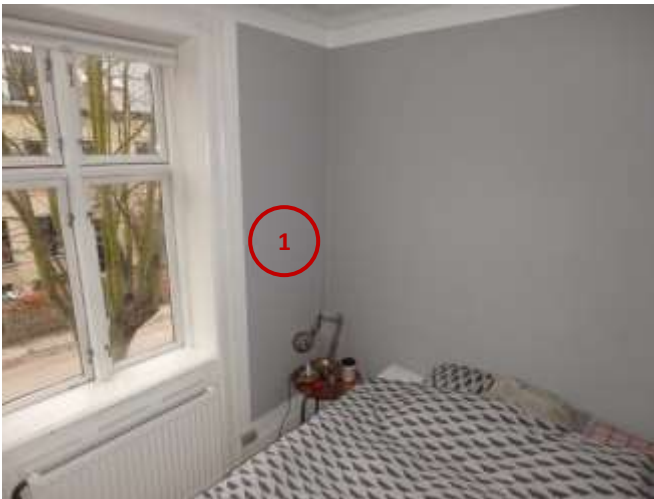
**Fig. 2** 1. sal, soveværelse

Der blev på besigtigelsestidspunktet målt forhøjede fugtniveauer i facadevæggen i soveværelset, til højre for vindue (< 140 Digits).

1. Der blev målt opfugtning og registreret forhøjet vækst/forekomst af skimmelsvampe på ydervæg til højre for vindue

Vi vurderer at årsagen til den registrerede opfugtning samt vækst af skimmelsvampe i ydervæg på 1. sal sandsynligvis skyldes utætheder omkring tagedløb, som var placeret umiddelbart uden for det opfugtede område. Vi anbefaler at tagrende og nedløbsrør efterses af fagmand, så fugtkilden kan opspores og elimineres.

Vi anbefaler at desuden at væggen blotlægges og saneres for skimmelsvampe som beskrevet nedenfor.

Tapet fjernes til højre for vindue.

Fodpanel langs ydervæg til højre for vindue afmonteres og afvaskes på bagsiden.

Blotlagt pudslag støvsuges grundigt med støvsuger monteret HEPA-filter, og afrenses efterfølgende med tørdamp jf. Microclean-metoden, eller afvaskes med et skimmelsvampedræbende middel som ProtoxHysan eller lignende.

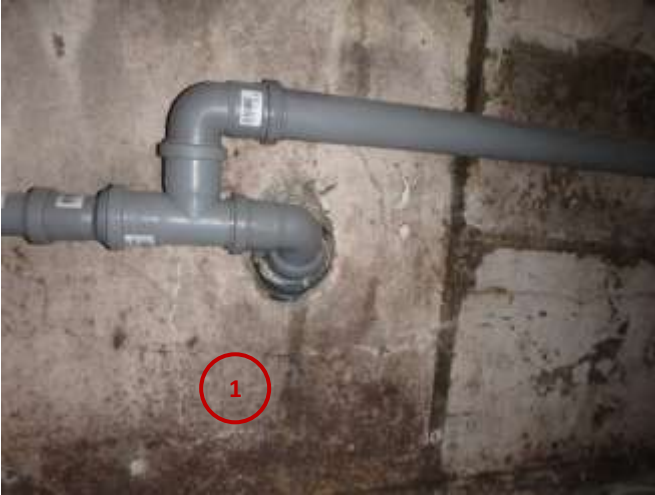
**Fig. 3** 2. sal, køkken

Der blev på besigtigelsestidspunktet målt overfladetemperatur ned til 12,2 °C på ydervæg bag køkkenelementer, hvilket skal betragtes som meget koldt.

1. Misfarvning på ydervæg bag køkkenelement. Vægoverfladen var meget kold, der blev ikke registreret forhøjet vækst/forekomst af skimmelsvampe

Ydervæg bag køkkenelementer var meget kold, og her er der risiko for kondensdannelse i den kolde del af året. Vi registrerede ikke forhøjet vækst/forekomst af skimmelsvampe, men man kan med fordel efterisolere ydervæggen med et mineralsk pladesystem, som opsættes direkte på ydervæggen, som f.eks. Microtherm-indeklimaplader, Skamol-plus plader, IQ-therm plader, Y-tong Multipor plader eller lignende.

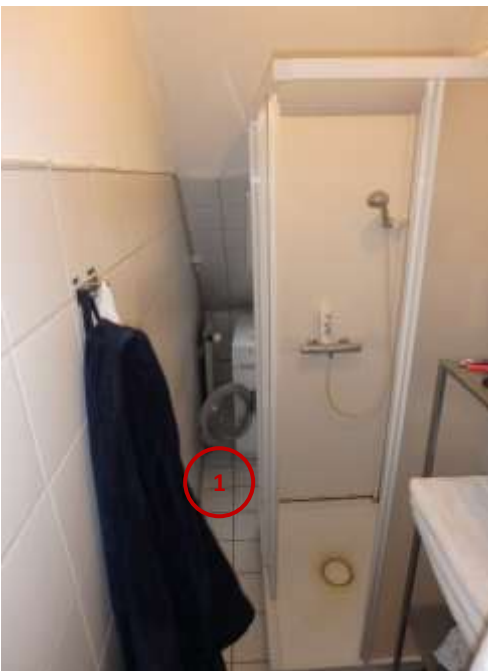
**Fig. 4** 2. sal, badeværelse

1. Der blev ikke registreret synlige tegn på forhøjet forekomst af skimmelsvampe på badeværelset. Ingen konstruktioner var opfugtet. Klinker var lagt på trægulv, og mange fliser og fuger var revnede.

Fliser og flisefuger på badeværelset var mange steder revnede. Dette betyder, at skulle der komme utætheder fra brusekabinen eller afløbspumpesystemet, vil der relativt nemt kunne ske vandskader i de underliggende konstruktioner.

Badeværelsets ventilation virkede ikke, og ventilationsslange på loftet var ikke ført til aftræk. Dette kan medføre at luftfugtigheden i lejligheden nemt bliver høj, hvis ikke beboerne er særligt opmærksomme på udluftning gennem vinduer.

Vi anbefaler at ventilationsslangen tilsluttes et aftræk til over tagniveau, så den fugtige luft ledes væk fra bygningen.

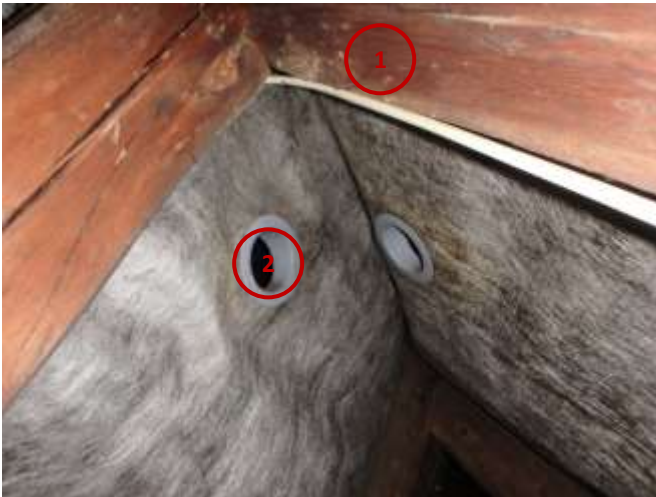
**Fig. 5** Tagrum

Der blev registreret sporadisk mindre forhøjet vækst/forekomst af skimmelsvampe på spær og andet træværk i tagrummet.

Der blev på besigtigelsestidspunktet målt 17 % træfugt i spær, hvilket er tilfredsstillende for årstiden.

1. Der blev registreret mindre forekomster af skimmelsvampe på spær
2. Ventilationshuller i undertag

Vi vurderer at de mindre forekomster af skimmelsvampe i tagrummet skyldes manglende ventilation, men vurderer samtidigt at niveauet af skimmelsvampe ikke er højt nok til at vi vil foreskrive nogen renovering/sanering her.

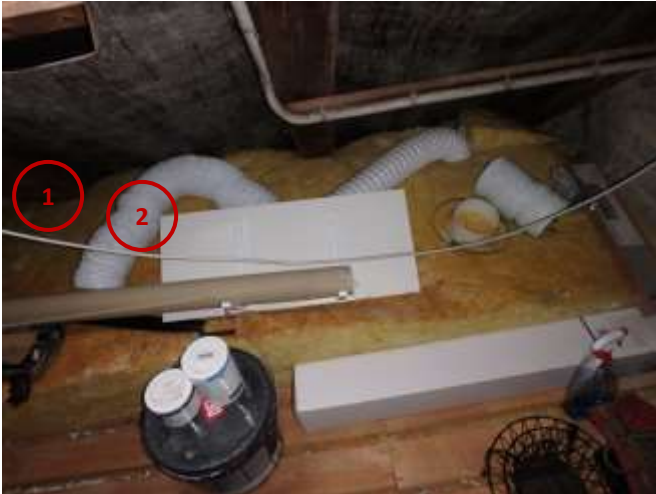
**Fig. 6** Tagrum

1. Isolering var udlagt helt ud til undertag, og ventilation fra tagfod til kip var derfor ikke mulig
2. Ventilationsslange fra badeværelse var ikke tilsluttet noget aftræk. Ventilator på badeværelset virkede dog ikke

I tagrummet var der efterisoleret helt ud til undersiden af undertaget. Dette medfører at der ingen ventilation er af tagkonstruktionen fra tagfod til kip. Dette kan give opfugtning i tagrummet, da lofter ikke var udført med tæt dampspærre.

Vi anbefaler at isolering trækkes tilbage, så der er mulighed for ventilation af tagfladen.
