Notat vedr. gennemgang af ejerforeningens fælleshus

Dato: 25-08-2017

Sags nr.: 17-0733

Humblebyen
Carstensgade 15
1770 København V
Matr.nr: 855

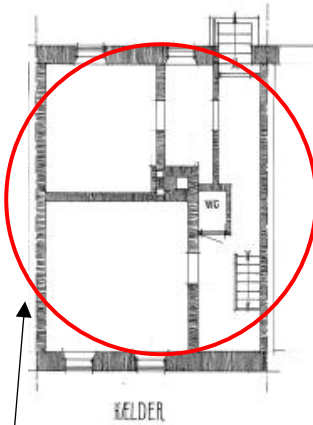
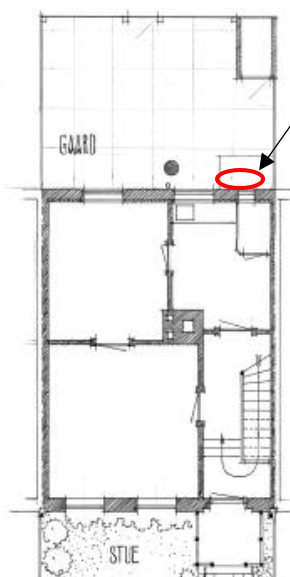
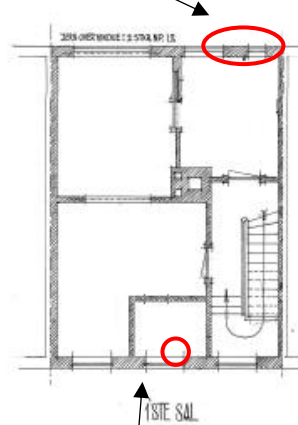
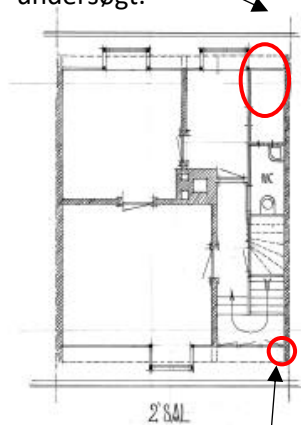
Figur 1 – Tegningen er ikke af den rigtige/besigtigede bygning, men en bygning af samme bebyggelse og bruges til at vise placeringen af skader.
